<p>unisinoss.br/itt/ittperformance</p>	<p><b>Sistema de paredes moldadas <i>in loco</i> de concreto reforçado com fibras (CRF)</b></p> <p>Proponente: <b>TENDA</b> Rua Boa Vista, 280 – 09º andar Centro – São Paulo, SP</p>	  <p><b>SiNAT</b></p>

<p><b><u>Emissão</u></b> Novembro de 2022</p>	<p>Considerando a avaliação técnica coordenada pela ITA Universidade do Vale do Rio dos Sinos e a decisão dos Técnicos Especialistas, indicados conforme a Portaria nº 3.259, de 29 de dezembro de 2020, do Ministério do Desenvolvimento Regional, a Secretaria Nacional de Habitação resolveu conceder ao Proponente TENDA a Ficha de Avaliação de Desempenho Nº 055, em outubro de 2022. Esta decisão é restrita às condições de uso definidas para o produto.</p>	<p><b>FAD</b> <b>Nº 055</b> <b>Rev 01.</b></p>

Esta FAD se refere ao "Sistema de paredes moldadas *in loco* de concreto reforçado com fibras (CRF)". O sistema de parede aplica-se para paredes internas e externas de edificações habitacionais, com finalidade estrutural, moldadas *in loco*.

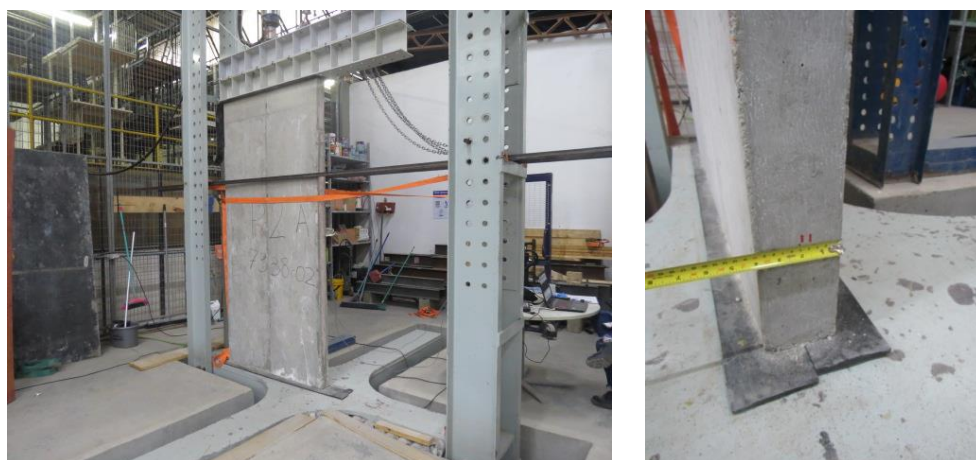
Figura 2 – Condição inicial da amostra

O Relatório Técnico Nº 4270/2021, emitido pelo itt Performance, atesta que foram realizados ensaios para determinar a resistência mínima de projeto para sistema de vedação vertical com função estrutural, através de ensaio de compressão excêntrica, conforme ABNT NBR 15575-2:2013. A amostra analisada consiste em 3 exemplares de um sistema de vedação vertical com função estrutural com dimensões de 120 x 260 cm (largura x altura), sem aberturas. As características da amostra seguem o já apresentado. A Figura 2 ilustra a amostra. Não houve aplicação de revestimento em nenhuma das faces.

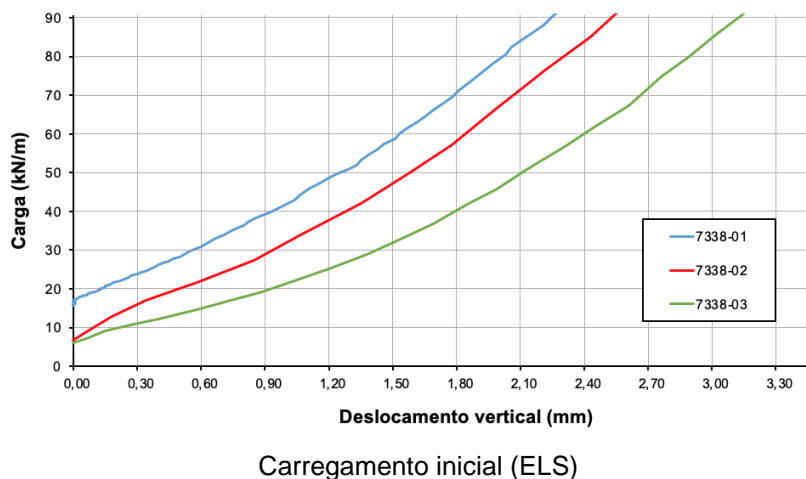
Figura 4 – Gráfico “Carga x Deslocamento vertical” dos exemplares

Com base nos resultados dos ensaios apresentados na Tabela 4, **a amostra atingiu o nível de desempenho mínimo** por apresentar um deslocamento horizontal inferior a 8,67 mm ( $h/300$ ). Na Figura 4 são apresentadas as curvas “Carga x Deslocamento vertical” de cada exemplar ensaiado.

Carregamento final (até a carga máxima)

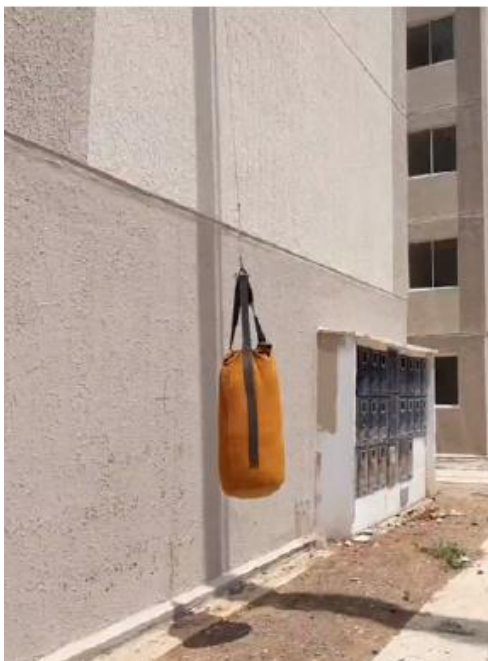
Figura 6 - Corpo mole utilizado para impacto no sistema vertical

O ensaio de corpo mole é apresentado no Relatório técnico N° 4585/2021, e foi realizado *in loco*, em empreendimento da contratante. A Figura 6 apresenta a realização do ensaio.

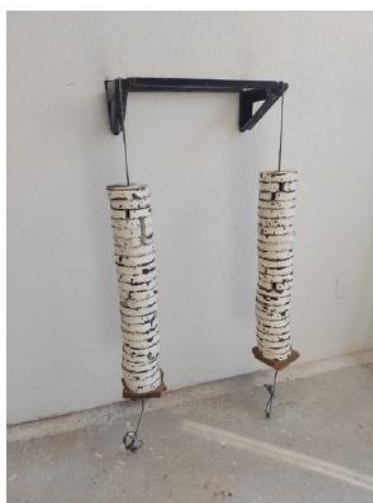
Figura 7 - Aplicação das cargas na mão francesa e posição dos relógios de medição da deformação

O Relatório técnico N°4585/2021, do itt Performance, apresenta a realização do ensaio de carga suspensa, o que pode ser representado pela Figura 7.

Carregamento da mão francesa

Posicionamento dos relógios medidores

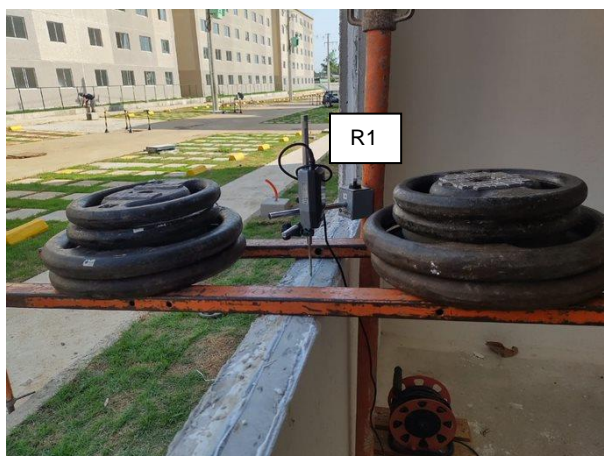
Figura 9 – Condições da amostra durante o carregamento vertical

A Figura 9 apresenta as condições da amostra durante o carregamento vertical.

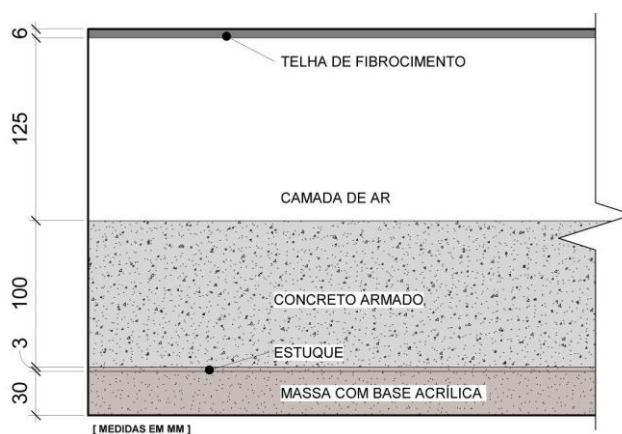
Figura 10 – Esquema gráfico da amostra analisada

Nº Amostra	Elemento	Descrição
7325	Telha	Cobertura em estrutura metálica, fixada por meio de parafusos, revestida com telhas de fibrocimento com espessura mínima de 6mm.
	Forro	Laje de concreto armado de espessura 100mm, revestida, na porção inferior, o revestimento é realizado com argamassa estabilizada de espessura 3mm, massa com base acrílica de espessura 30mm, finalizado com pintura látex do tipo PVA.

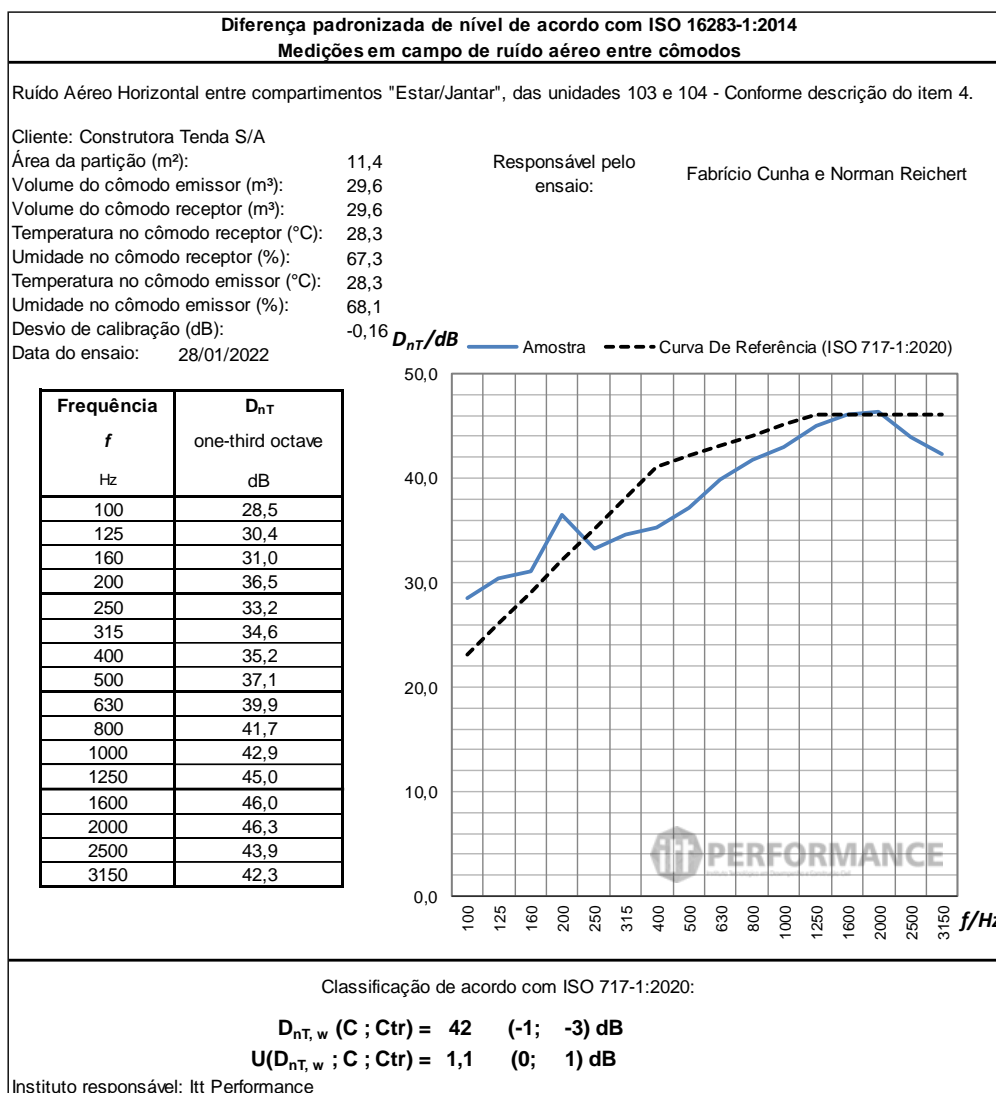
Tabela 45 – Diferença de nível padronizada entre cômodos

O relatório técnico N°4600/2022 do itt Performance apresenta a determinação da diferença de nível padronizada ponderada foi feita em campo entre os cômodos de estar e jantar. Os ensaios foram realizados em campo, pela equipe do itt Performance/Unisinos, seguindo os procedimentos prescritos pelas normas ISO 16283-1:2014 e ISO 717-1:2020. A Tabela 45 apresenta os resultados obtidos.

O sistema analisado apresentou diferença de nível padronizada ponderada ( $D_{nT,w}$ ) de 42 dB. Os requisitos para as diferentes configurações de uso são apresentados na Tabela 46.

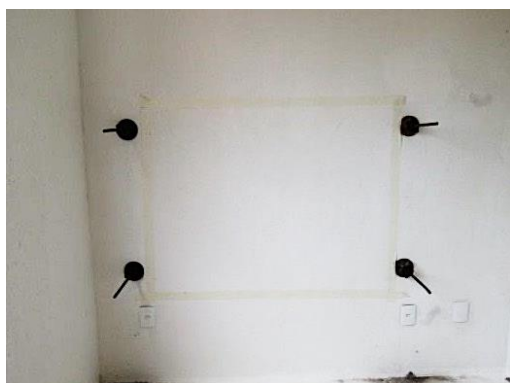
Figura 16 – Condição inicial das faces internas dos exemplares (a) 1 e (b) 2

Registros da condição inicial das faces internas dos exemplares verificados podem ser observados na Figura 16.

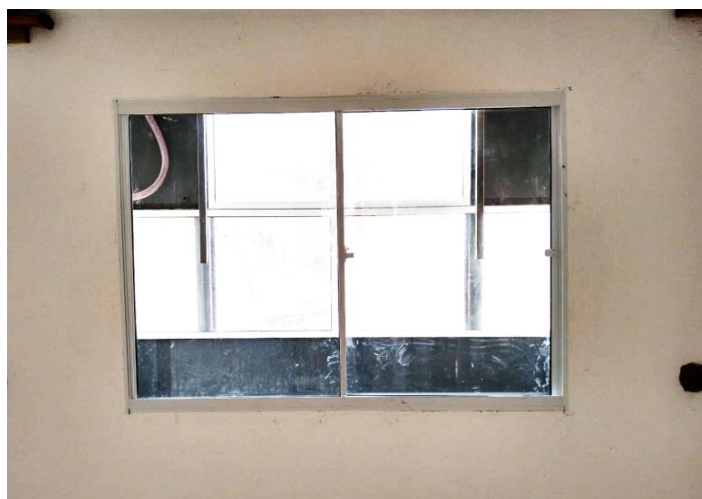
Figura 18 – Esquadria *in loco* - análise com câmara de estanqueidade

A Figura 18 ilustra a esquadria *in loco*, na qual instalou-se a câmara de estanqueidade.

A pressão aplicada no ensaio de estanqueidade à água foi progressiva e até o valor de 300 Pa, observando-se a presença de água no perfil inferior após 5s da aplicação da pressão. Não se observou a presença de gotas e escoamento de água nas pressões de ensaio. Não foram constatadas ocorrências de permeabilidade excessiva (PE) na janela durante todo o ensaio. Os resultados verificados constam na Tabela 48.

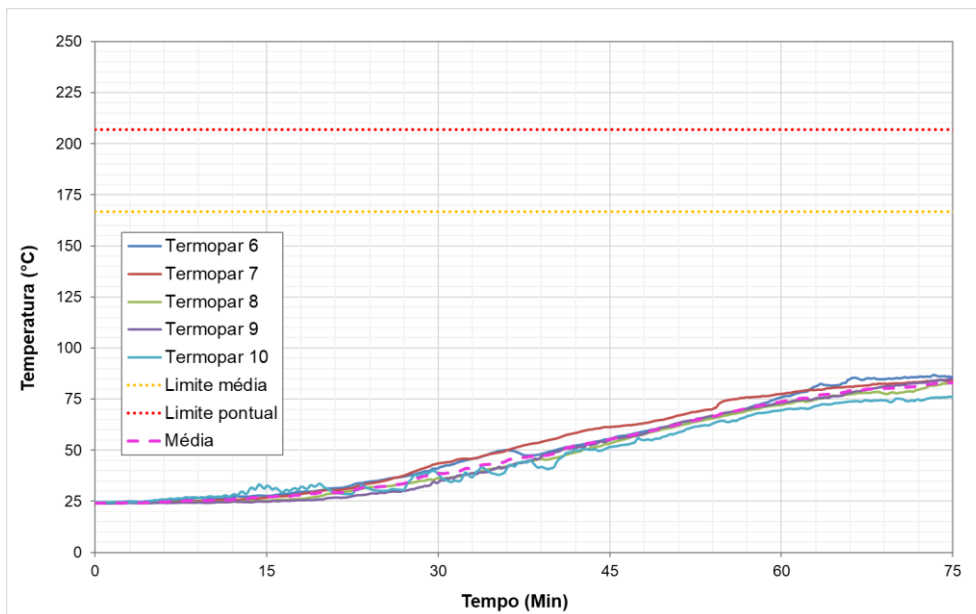
Figura 21 – Valores de temperatura registrados pelos termopares da face externa

A Figura 21 apresenta o gráfico com os valores de temperatura da superfície externa da amostra (não exposta diretamente às altas temperaturas) e a Figura 22 o gráfico com os limites normativos e a temperatura média obtida no interior do forno, em graus Celsius ( $^{\circ}\text{C}$ ), obtidos no desenvolvimento ensaio.

A Tabela 51 apresenta as temperaturas pontuais e a média das medições na face não exposta ao fogo. Sendo a temperatura no início do ensaio de 26,9  $^{\circ}\text{C}$ , o limite de temperatura média dos termopares é de 166,9  $^{\circ}\text{C}$  e o limite de temperatura em cada termopar de 206,9  $^{\circ}\text{C}$ .
